## ASISTENȚĂ TEHNICĂ PENTRU PREGĂTIREA DE PROIECTE AXA PRIORITARĂ 5

**Implementarea structurii adecvate de prevenire a riscurilor naturale în zonele cele mai expuse la risc Domeniul major de intervenție 2 – Reducerea eroziunii costiere**

### EVALUARE STRATEGICA DE MEDIU (SEA) STUDIU DE EVALUARE ADECVATA

VARIANTA: 8 DECEMBRIE 2011

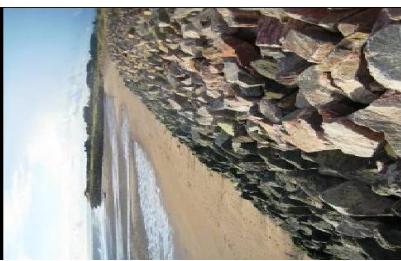
| OPTIUNE | DESCRIERE | AVANTAJE | DEZAVANTAJE |
|---|---|--|--|
| <b>I. PROTECTIE A MALULUI - PEREURI / CONSOLIDARI DE MALURI</b> | <p>Pereurile sunt structuri fixe inclinate. Solutiile includ fie suprafete permeabile, construite din anrocamente sau elemente din beton, fie suprafete netede impermeabile construite din asfalt sau zidarie. Aceasta optiune poate fi utilizata cu privire la tip de atac de valuri. Acestea reprezinta o optiune mai putin costisitoare decat peretii, dar indeplineste o functie similara. Solutia de proiectare influenteaza gradul de deflerlare, prin urmare acest tip de structura poate fi folosita fie pentru a incetini, fie pentru a reduce eroziunea. O structura din anrocamente asigura o solutie de protectie grea pentru zonele de tarm care se confrunta cu atac al valurilor si eroziune severe.</p> | <p>Pereurile constituie solutii de proiectare bine-cunoscute, care asigura o buna calitate a protectiei cat timp structura ramane intacta. Se poate asigura un nivel-standard de protectie de-a lungul unei zone. O solutie cu pereti de protectie poate include elemente de ameliorare a zonei tarmului, precum construirea unei promenade. Accesul la plaja va fi asigurat, in general, prin intermediul unor rampe si/sau trepte.</p> | <p>De-a lungul zonelor afectate de eroziune, aceasta solutie de protectie grea va fixa pozitia liniei de coasta dar singura nupoate impiedica eroziunea plajei din fata. Consolidarile de mal pot impiedica, de asemenea, adaptarea plajei naturale la orice schimbare a nivelului Marii, antrenand un efect de comprimare a plajei. Acest tip de solutie grea limiteaza optiunile viitoare, alternative, privind managementul costier . Solutia nu poate asigura controlul direct al transportului longitudinal general de sedimente dar poate avea o influenta semnificativa asupra nivelului plajei, Datorita impactului asupra transportului transversal sau chiar longitudinal local aferent plajei. Ca si in cazul peretilor, in zonele in care sunt amplasate in fata falezelor, acestea pot bloca aportul potential de sedimente dinspre faleze si pot intensifica fenomenul de eroziune in aval de directia transportului predominant; cu toate acestea, pot fi proiectate in asa fel incat sa permita deflerlare ocazionala precum si un anumit grad de retragere a falezei.</p> |

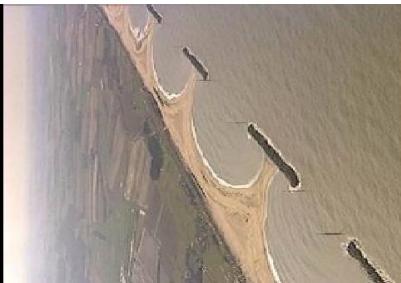
| OPTIUNE | DESCRIERE | AVANTAJE | DEZAVANTAJE |
|---|--|---|--|
| <b>II. DIGURI SPARGE - VAL DE LARG</b><br> | <p>Digurile sparge-val de larg (cunoscute, de asemenea, sub numele de recife artificiale) si digurile de larg submerse se deosebesc de digurile sparge-val transversale prin faptul ca scopul lor principal consta in alterarea directiei si energiei valurilor din apropierea tarmului, in vederea crearii unui mediu care sa conduca la depunerea de sedimente, mai degrabă decat la simpla retinere de sedimente. Aceste structuri tend sa fie adecvate pentru plajele unde transportul aluvionar perpendicular pe tarm constituie un proces cheie. O zona de depunere tip „proeminenta”, sau o plaja de buzunar reprezinta evolutia caracteristica a tarmului in zonele aparate de aceste structuri. In cazul in care zona proeminenta ajunge la dig, se creeaza o formatiune tip bara de nisip („tomobolo”); aceasta, in combinatie cu digul de larg, poate avea efectul de sparge-val; prin urmare, afectand transportul aluvionar litoral de-a lungul plajei. Digurile de larg pot fi amplasate la suprafata apei sau pot fi submersate, in care caz efectul de protectie este redus. O alta forma de dig de larg este reprezentata de reciful artificial. Acesta poate fi uneori construit din materiale alternative sau reciclate, iar scopul acestuia poate fi acela de a crea un habitat sau de a imbunatatii conditiile de „surfing”</p> | <p>In cazul in care sunt proiectate in mod adevarat, aceste structuri pot constitui o modalitate eficienta fie de a mentine plaja innisipata, fie de a stabiliza o plaja existenta. De-a lungul unei zone se pot asigura nivele variabile de protectie. Digurile de larg submersse incurajeaza viata marina; acestea pot asigura un habitat pentru crustacee, prezintand avantaje potentiale privind calitatea apei si alimentarea cu sedimente. Permite asigurarea unor nivele variabile de protectie.</p> | <p>Acestea trebuie proiectate cu atentie, in caz contrar:</p> <ul style="list-style-type: none"> <li>- pot induce curenti de suprafata puternici dinspre tarm periculosi care, in unele cazuri, pot incuraja pierderea sedimentelor prin interstitele dintre structuri, adancind fundul Marii in locurile respective;</li> <li>- pot cauza probleme privind calitatea apei, Datorita prezentei apei statatoare;</li> <li>- pot promova depunerea si acumularea de sedimente fine si deseuri plutitoare;</li> <li>- afecteaza in mod negativ transportul aluvionar din apropierea tarmului si, prin urmare, au impact asupra zonelor din directia deplasarii aluvionare.</li> </ul> <p>Digurile de larg pot constitui, de asemenea, structuri intruzive in peisaj. Proiectarea acestora necesita timp si, de asemenea, pot fi dificil de construit si cu costuri ridicate,</p> <p>Datorita pozitiei in larg a acestora. Totodata, acestea constituie un pericol potential pentru nave si inotatori.</p> |

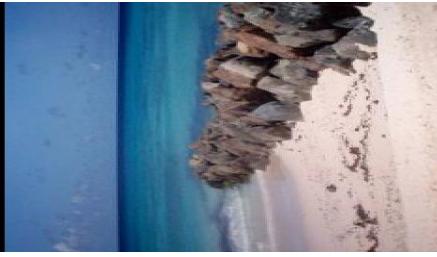
| OPȚIUNE | DESCRIERE | AVANTAJE | DEZAVANTAJE |
|---|---|---|--|
| <b>III. PINTENI DE STABILIZARE (EPIURI INGROPATE)</b> | <p>Epiurile sunt structuri de control al tarmului, localizate perpendicular pe tarm, care traverseaza integral sau parcial zona plajei. Se mai numesc si "pinteni de stabilizare" sau "pinteni". Aceste structuri pot fi construite din diverse materiale. Epiurile impiedica transportul aluvionar longitudinal, antrenand acumularea de sedimente in zona amonte a directiei de transport aluvionar. In vederea reducerii efectului de eroziune pe directia transportului aluvionar caracteristic epiurilor trebuie utilizate de-a lungul tarmurilor unde volumele de transport net sunt scazute iar cele totale sunt ridicate, adica unde exista transport sedimentar in ambele directii, ceea ce va atenua efectele transportului pe directia neta de transport. Totodata, acestea pot fi proiectate in asa fel incat sa permita transportul chiar si dupa umplerea celulelor dintre ele. In mod traditional, epiurile sunt proiectate ca elemente ale proiectelor de protectie impotriva eroziunii costiere in combinatie cu innisiparea artificiala dar pot fi combinate si cu pereuri sau pereti de protectie a malurilor.</p> | <p>Epiurile pot fi foarte eficiente in stabilizarea unei plaje si constituie cea mai eficienta forma de protectie costiera, intrucat au capacitatea de adaptare naturala la schimbarile directiei valurilor si sunt bune disipatoare de energie. Epiurile din anrocamente prezinta avantajele constructiei simple, durabilitatii pe termen lung si capacitatii de a absorbi parte din energia valurilor. Datorita naturii lor semi-permeabile. De-a lungul zonei protejate se pot asigura nivele diferite de protectie.</p> | <p>Desi epiurile incurajeaza stabilitatea plajelor la partea superioara si reduc necesarul de intretinere sub forma de reciclare si re-innisipare, acestea perturba procesele naturale din apropierea tarmului, putand sa provoace eroziune in aval de directia predominanta de transport in cazul in care nu se asigura un nivel adevarat de intretinere. Ciclul de viata al epiurilor depinde de materialele de constructie folosite, cele din anrocamente avand cel mai indelungat ciclu de viata. Epiurile pot impiedica desfasurarea sporturilor de apa si a anumitor activitati specifice plajelor si, de asemenea, constituie un pericol potential pentru cei care se catara pe ele. Epiurile au un impact vizual ridicat si, totodata, pot altera intru total planeitatea naturala a unei fasii de tarm.</p> |

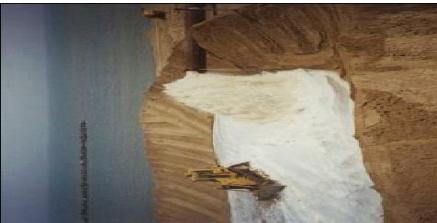
| OPTIUNE | DESCRIERE | AVANTAJE | DEZAVANTAJE |
|---|--|---|--|
| <b>IV. INNISIPAREA ARTIFICIALA A PLAJEI</b> | <p>Innisiparea artificiala a plajelor constituie o solutie de protectie costiera „usoara”. Sedimentele aduse din afara celulei de sedimentare, fie din larg, fie din cariere sau albbii de rauri, sunt amplasate pe plaja. Innisiparea artificiala a plajei poate fi implementata in mod autonom sau in combinatie cu alte optiuni, precum structurile de control (de ex. Diguri sparge-val), in scopul retinerii noului material de plaja. Aceasta depinde de natura dinamica a liniei tarmului respectiv.</p> <p>Deasemenea, innisiparea artificiala a plajei poate fi utilizata in combinatie cu reciclarea artificiala, in vederea compensarii pierderilor de-a lungul tarmului. Reciclarea plajei reprezinta o operatiune de transportare, in mod obisnuit cu ajutorul excavatoarelor si autobasculantelor, a materialului de plaja care a fost transportat catre zona de transport aluvionar litoral, inapoi catre zona opusa deplasarii liniei tarmului, in cadrul aceleiasi celule sedimentare. Este foarte importanta selectarea mineralogieei si granulatiei adecvate a sedimentelor pentru locatia proiectului, care in mod normal trebuie sa fie grosiera sau similara materialului natural de la locatie.</p> | <p>Solutia prezinta avantajul restabilirii unei plaje „naturale”, care constituie cea mai eficienta forma de protectie marina, intrucat are capacitatea de adaptare naturala la schimbarile conditiilor valurilor si de a disipa energia valurilor. Aceasta solutie este mai putin probabil sa antreneze probleme de eroziune in zona de transport aluvionar litoral, in comparatie cu alte solutii ingineresti. Aceasta utilizeaza materialul natural intr-un mod mai acceptabil din punct de vedere al protectiei mediului. Aceasta solutie poate fi utilizata pentru a largi spatiul plajei si a crea zone de agrement. Aceasta poate consolida habitatele de coasta ale plantelor si animalelor. Solutia nu limiteaza optiunile viitoare privind managementul zonei costiere.</p> | <p>Eroziunea plajei va continua sa se manifeste in cazul restrictionarii alimentarii cu sedimente naturale, prin urmare in viitor pot fi necesare alte innisipari. Aceasta poate altera calitatea si morfologia plajei. Datorita introducerii potentiale de material de plaja nenativ, care poate sa difere de cel nativ din punct de vedere al colorii, mineralogiei sau texturii. Impacturile asupra mediului la locul surselor de dragare trebuie luate atent in considerare. De asemenea, trebuie avute in vedere impacturile asupra altor comunitati de coasta. Gasirea de surse de alimentare cu material poate fi dificila in viitor, Datorita fie disponibilitatii, fie costurilor aferente. Este posibila sa fie dificil de realizat convingerea factorilor locali ca aceasta reprezinta o solutie adevarata si pe termen lung.</p> |

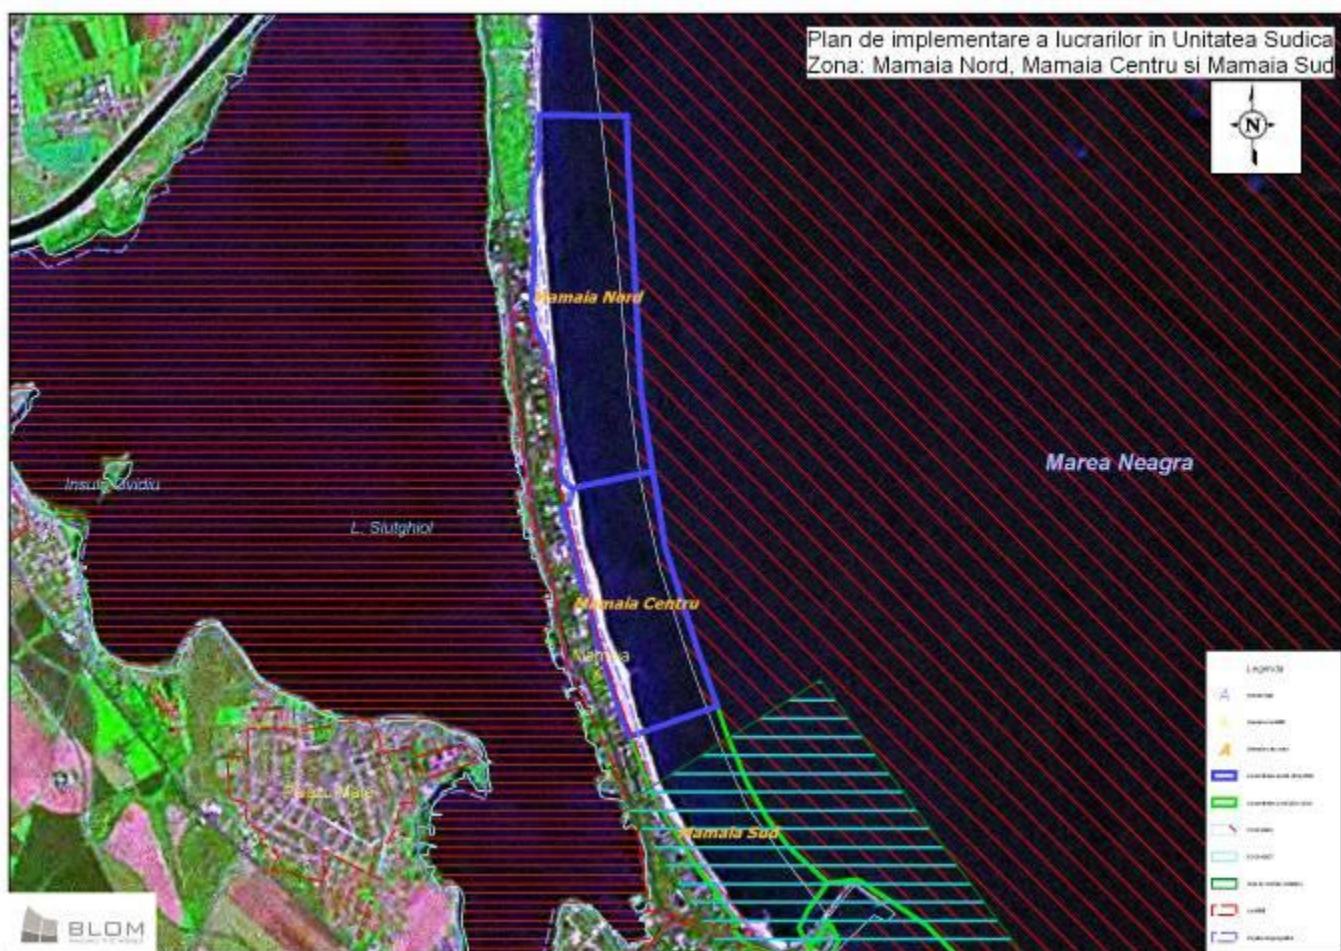
Fig. 4.1.3. Lucrari si ARII protejate in zona Mamaia – Unitatea Sudica

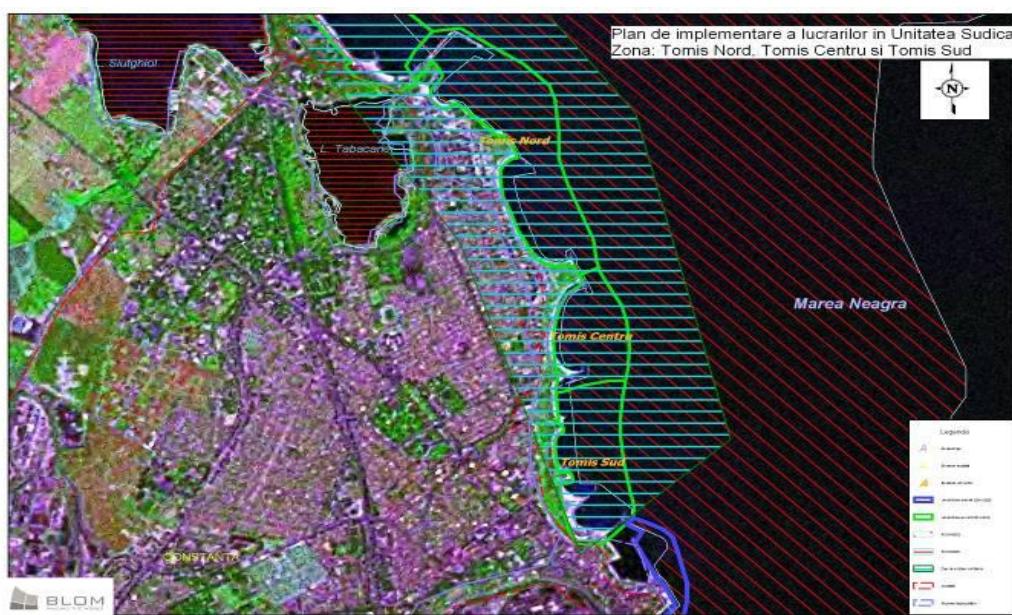
Fig.4.1.4. Lucrări preconizate și arii protejate în zona Constanța – Unitatea Sudică

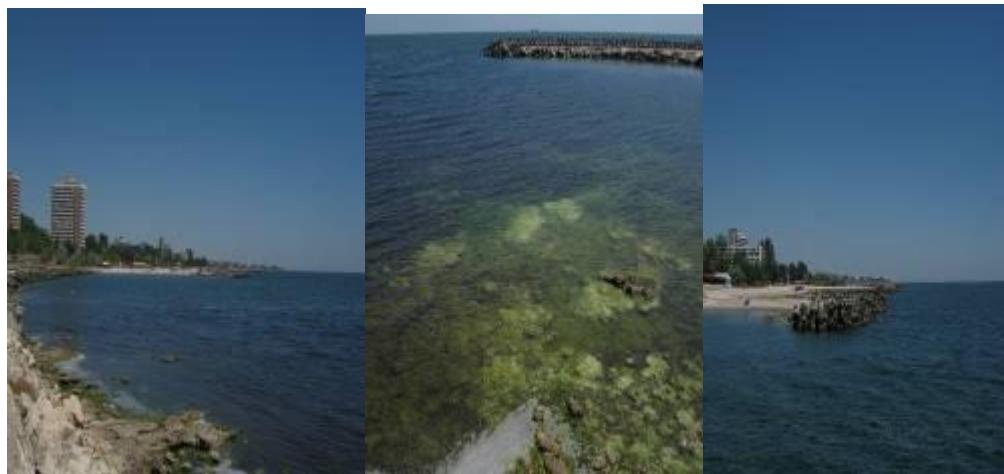
Foto.4.1.2 Aspectul tarmului in zona Saturn – vedere spre nord (stanga), detaliu cu izvor sulfuros din apropierea tarmului (mijloc), vedere de pe ultimul dig spre nord (dreapta)  
(G. Banica, 7.05.2011)

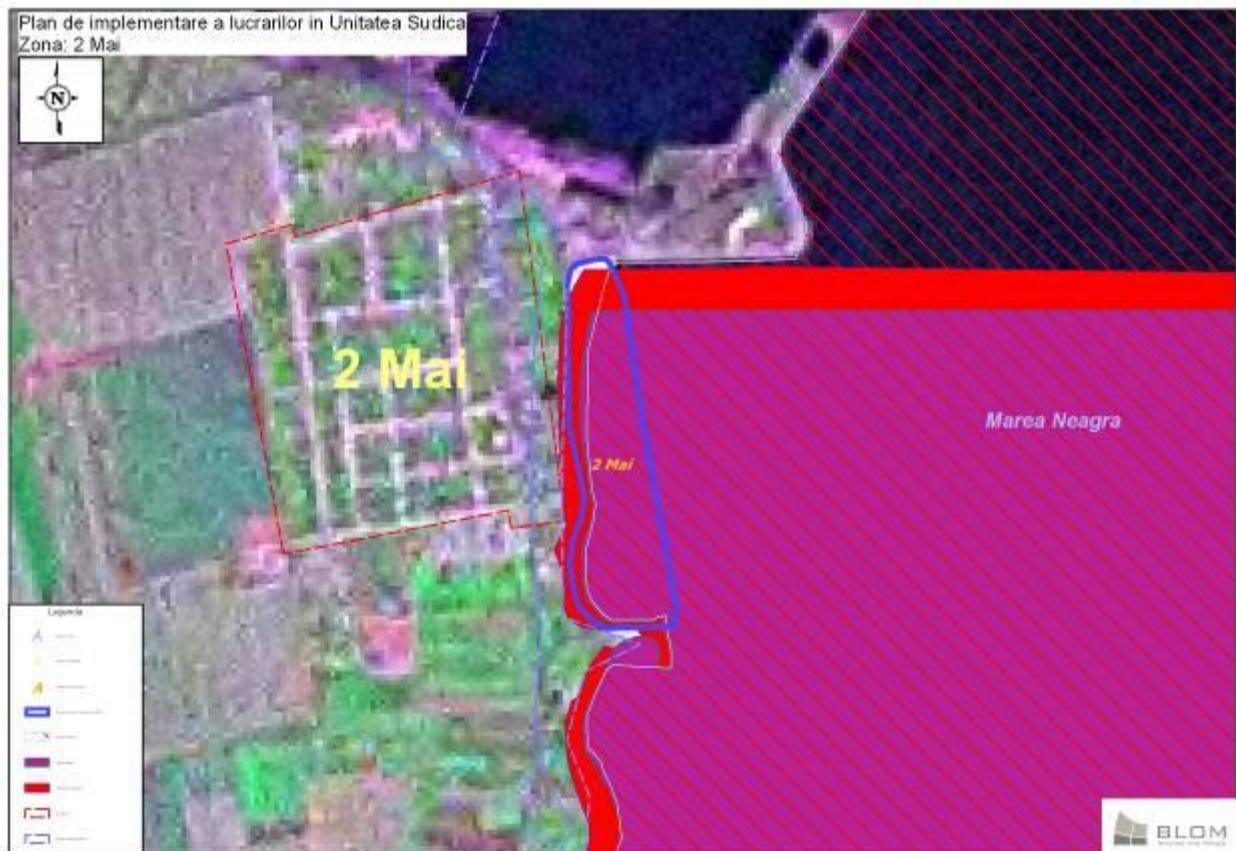
Fig. 4.1.14. Lucrari si arii protejate Zona 2 MAI

**Lucrari de amenajare preconizate.** Lucrarile preconizate prin *Planul de implementare pe termen mediu* (2014 - 2020), se vor realiza in partea de nord a ariei protejate Vama Veche – 2 Mai, constand in reabilitarea structurilor existente si protectia intermitenta a bazei falezelor.

**Arii protejate de importanta comunitara aflate in zona sau in vecinatatea acesteia.** Zona este situata in partea de nord-vest a ariei protejate ROSCI0269 Vama Veche - 2 Mai, una dintre cele mai importante arii de interes comunitar inclusa in cadrul retelei Natura 2000 din zona de vest a litoralului Marii Negre. De asemenea, zona se afla in apropierea urmatoarelor arii protejate de interes comunitar : ROSCI0094 Izvoarele sulfuroase submarine de la Mangalia, ROSCI0114 Mlastina Hergheliei - Obanul Mare si Pestera Movilei, ROSPA0066 Limanu – Herghelia.

**Efectul preconizat al lucrarilor de amenajare asupra habitatelor naturale marine si terestre.** Chiar daca aceste lucrari sunt de minima anvergura, respectiv reparatii ale structurilor existente si reparatii ale bazei falezelor, va exista un *efect negativ minim, temporar* asupra ecosistemului marin.
